EROSÃO COSTEIRA E SUSTENTABILIDADE

Ana Maria Malheiro

VII SEMINÁRIO NACIONAL DO PROGRAMA BANDEIRA AZUL 14 e 15 de novembro de 2019, Avintes, Vila Nova de Gaia

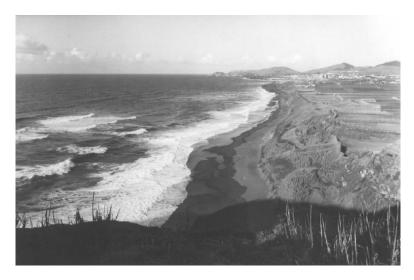
No final do 1º período de extração de areia (1960-1974)

- Inicio dos anos 60 era a principal fonte de areia para a construção civil, atingindo um pico máximo nos anos 80 (cerca de 150.000 m3/ano). Calcula-se que, no total, terão sido extraídos 950.000 m3 de areia (Borges, 2003)
- Acresce que as propriedades próximas sofreram uma desvalorização resultante da perda anual de aproximadamente 600 m2, consequência da erosão costeira instalada (Borges, et al, 2009).

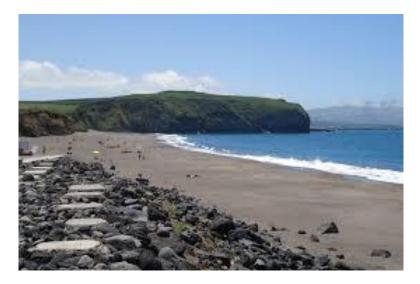
Areal de S. Barbara

Na atualidade

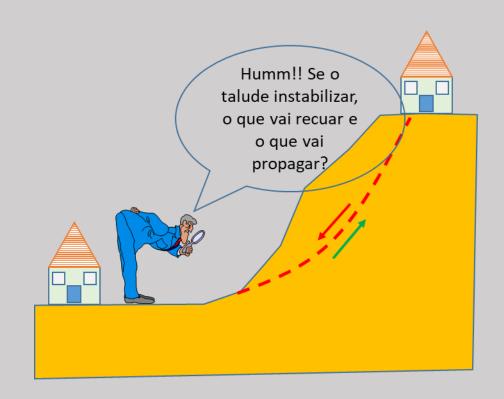
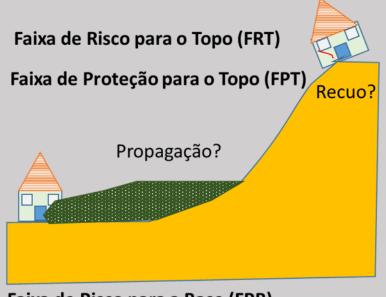
Faixa de Risco para a Base (FRB)
Faixa de Proteção para a Base (FPB)

Faixa de Risco no Topo representa a zona potencial de rotura. A **Faixa de Risco na Base** representa a zona potencial de propagação.

As **Faixas de Proteção**, tanto no **Topo** como na **Base**, constituem limites de segurança para poder absorver eventuais efeitos (ex: incertezas) de recuo ou propagação causados pelos processos de instabilidade de taludes.

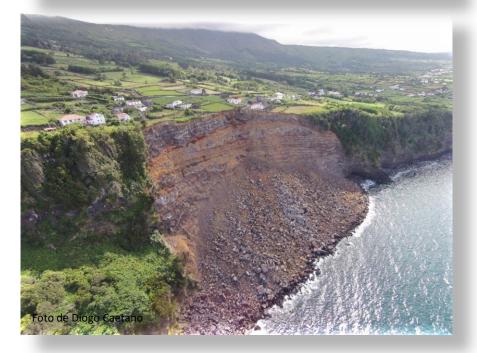
S. Miguel Arcanjo – Pico 2013 - 2014

• Recuo: ± 30 m

Extensão: 240 a 250 m

• Volumetria: ± 600.000 m³

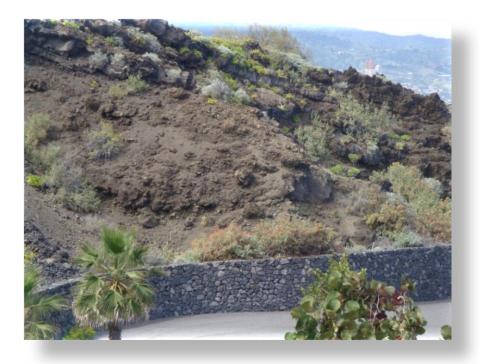
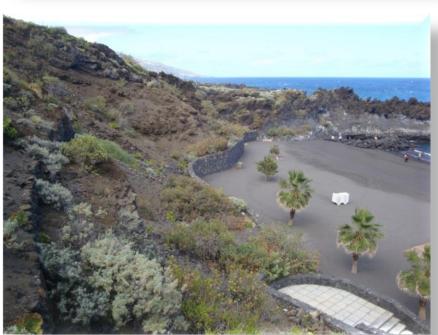
RIBEIRA QUENTE

- ✓ Saneamento pontual e de forma controlada de material em situação instável;
- ✓ Redes de proteção (desvantagem: corrosão em ambiente marítimo);
- ✓ Delimitação de faixas de risco e de segurança. Inconveniente: não é uma barreira física, por isso muitas pessoas não ligam;
- ✓ Criação de um fosso na proximidade da base do talude para reter a propagação de blocos rochosos.
